上海临港汉邦科技公司“9·14”中效 净化箱较大爆炸事故调查报告

上海市人民政府事故调查组

2024年4月

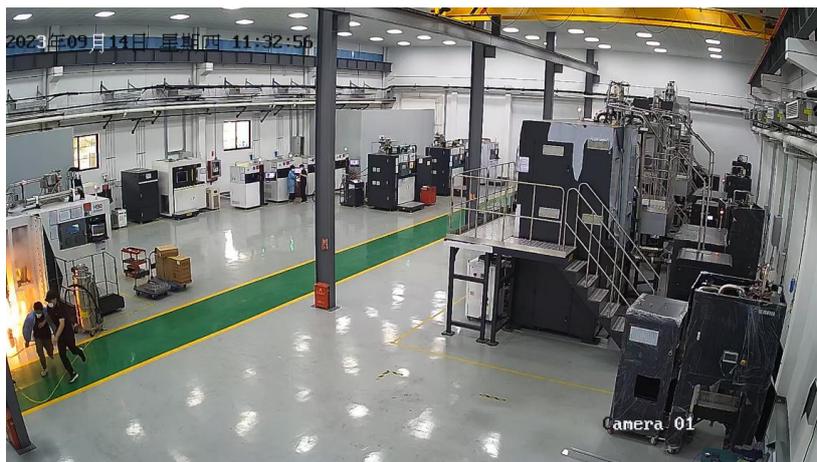
图 4 闪燃发生位置（视频截图）

2023年9月13日20时，设备完成工件的打印，滤芯达到使用时长，需要更换中效净化器滤芯。9月14日11时27分，单宣峰和设备操作工艺员易鹏亮将备用滤芯运至现场。11时28分，单宣峰和易鹏亮先后到设备背部操作控制面板，对滤筒除尘器内的滤芯加水湿化。11时32分，除尘器滤筒发生闪燃（见图4），周围人员立即处置，熄灭明火。13时30分，单宣峰和广东汉邦科技公司来学习设备操作的吴家奇、陈金鹏3人将发生过闪燃的中效净化箱从打印设备中移出，推到车间外通道处，易鹏亮、设

备操作员周童随后也先后到通道处。14 时许，周童穿戴防火服装打开中效净化箱后离开，易鹏亮和吴家奇先后使用喷壶和水瓢向滤筒除尘器加水，单宣峰、陈金鹏在边上等待；14 时 02 分 22 秒，中效净化箱发生爆炸。

1.事故直接原因。作业人员更换滤芯时未按规定佩戴口罩、眼罩、防护性衣帽及手套等劳动防护用品，违反操作规程对充满铝镁粉尘的滤芯加水导致爆炸^[1]。

2.事故相关原因分析。事发当日上午，作业人员在更换滤芯前，未落实静置 1 天的要求^[2]；滤芯更换过程中使用水对铝合金粉末湿化，产生的可燃气体引发的明火（爆燃）熄灭后，湿化的铝合金粉末持续处于异常状态（放热或阴燃）；事故发生时，作业人员再次使用水对铝合金粉末湿化，导致反应加剧，引起残余铝合金粉尘发生燃爆与迸射，继而引发氢气、空气、铝镁粉尘组成的爆炸性混合物发生剧烈爆炸。相关分析如下：一是两次爆炸时均产生明显的光和热，结合车间现场情况，可以排除物理爆炸、爆炸物爆炸和化学反应热失控爆炸。二是标识为 ZYHL-2 的铝合

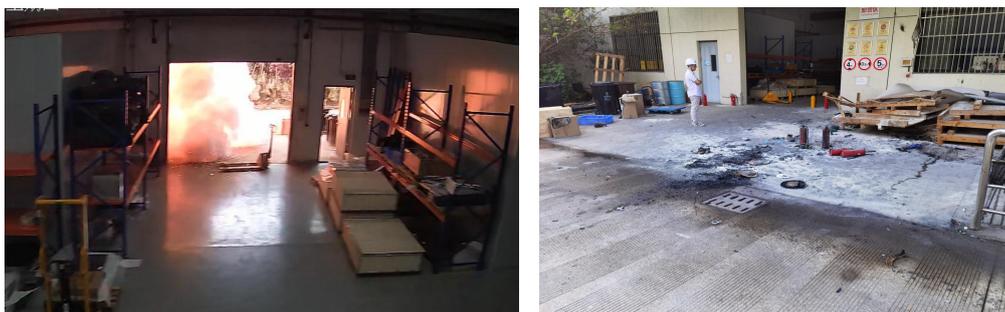
图 5 爆炸发生位置

1. 爆炸事故发生位置位于车间外部（北侧）靠东端出口处，爆炸区域可见地面已呈焦黑颜色，周围散落着工作鞋、灭火器等物品（见图 5）。

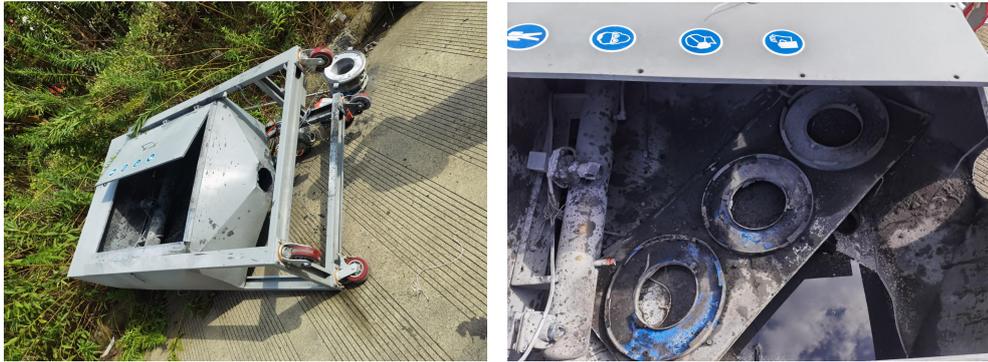
图6 放置滤筒的集尘箱

2. 事故涉及的集尘箱受爆炸冲击力掀至距离爆炸点北侧约 5 米左右，内部可见已损毁的滤筒底座及相关部件（见图 6）。
