上海临港汉邦科技公司“9·14”中效 净化箱较大爆炸事故调查报告

上海市人民政府事故调查组

2024年4月

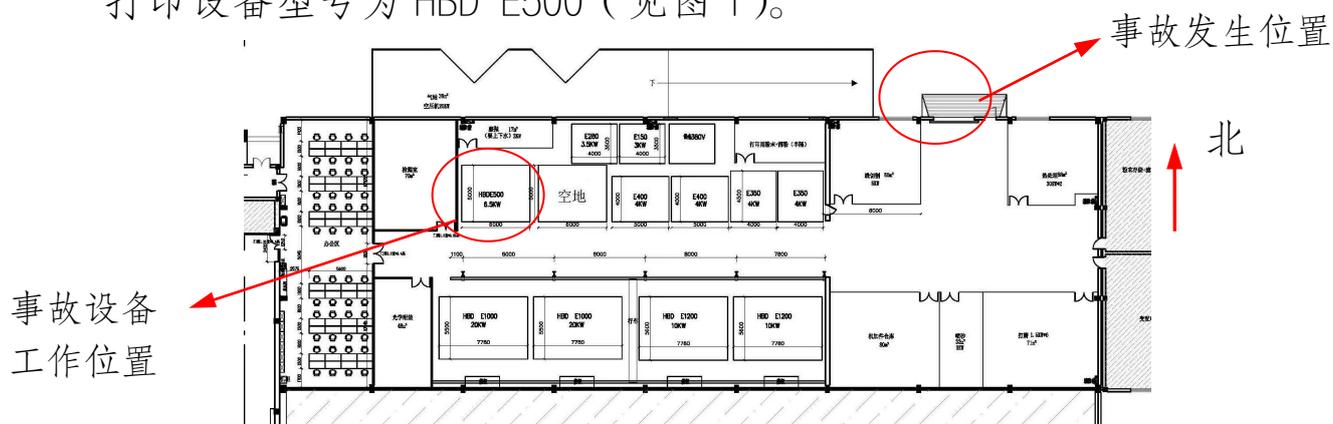
图1 事故车间平面图

2.事故车间情况。上海汉邦科技公司研发中心车间共布置有11台套3D打印设备（其中北侧7套、南侧4套）。事故涉及的打印设备型号为HBD E500（见图1）。

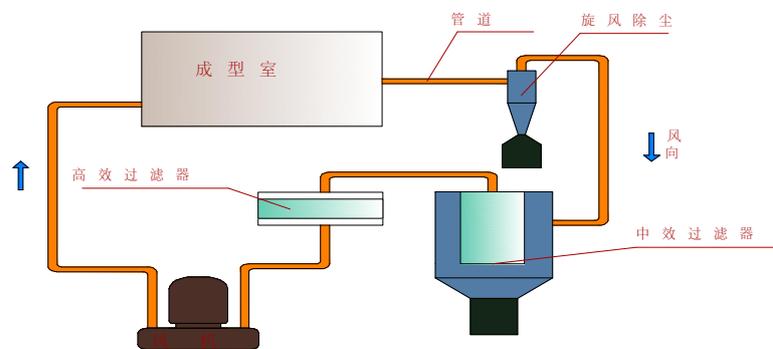
图 2 除尘系统工艺简图

3.事故涉及设备情况。HBD E500 型金属激光打印机于 2022 年 8 月由广东汉邦科技公司生产制造，2023 年 4 月运抵上海汉邦科技公司研发中心。主要工艺流程为在成型室内，采用金属粉末在基板上铺成微米级粉尘层，在激光作用下融化粉尘层使其迅速固化在基板上。通过层层堆叠“打印”完成工件加工。3D 打印设备配套除尘系统用于成型室除尘，除尘系统采用三级除尘（见图 2、图 3）。打印设备及配套除尘系统在氩气保护下运行。
